TIEZ BREIZ

Restaurer un édifice historique, une démarche raisonnée

Texte & illustrations : Philippe Perron, architecte du patrimoine

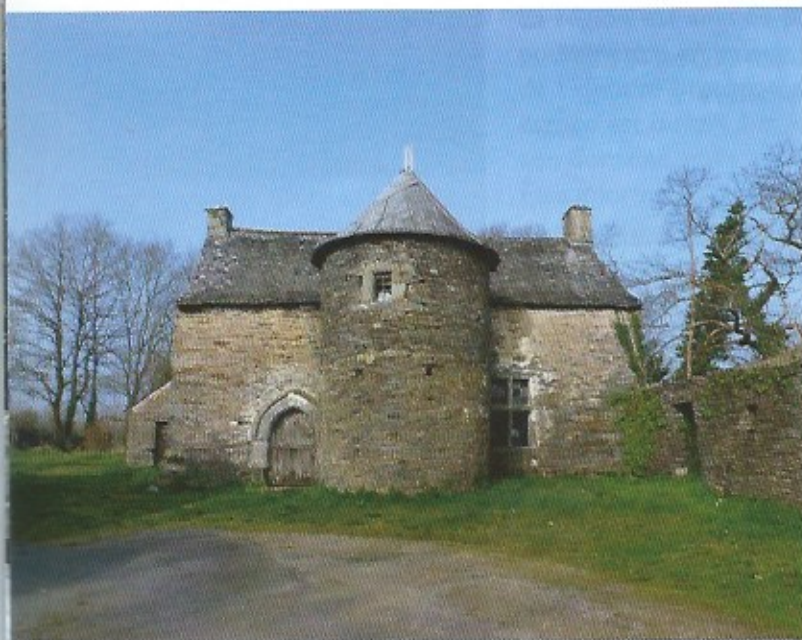
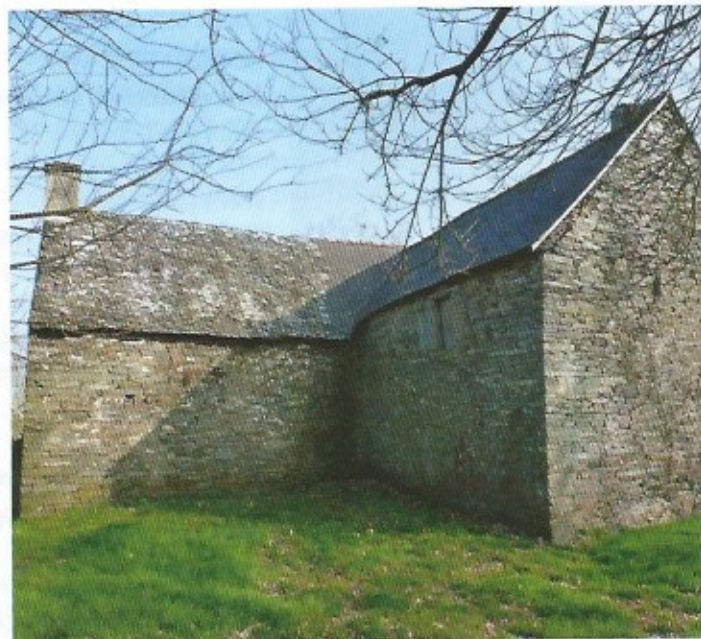
De gauche à droite : façade est, sur la cour d'entrée, les communs sont à droite ; côté ouest, à gauche le corps principal, à droite l'aile arrière, la fenêtre haute est le seul accès à la chambre de l'étage.

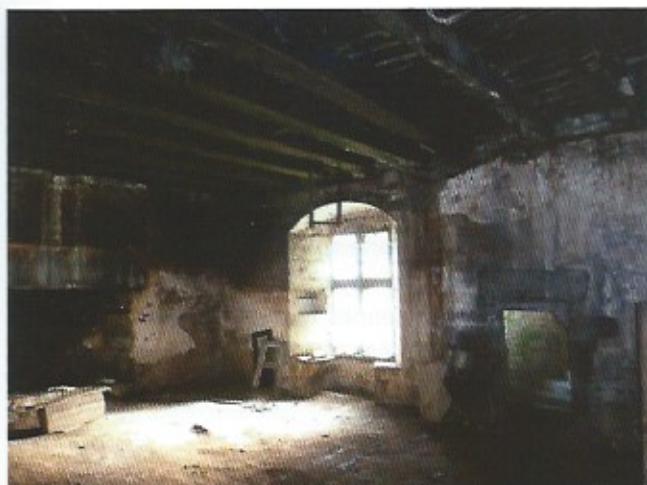
La grande salle, le sol est recouvert de terre battue, à droite la porte de l'escalier.

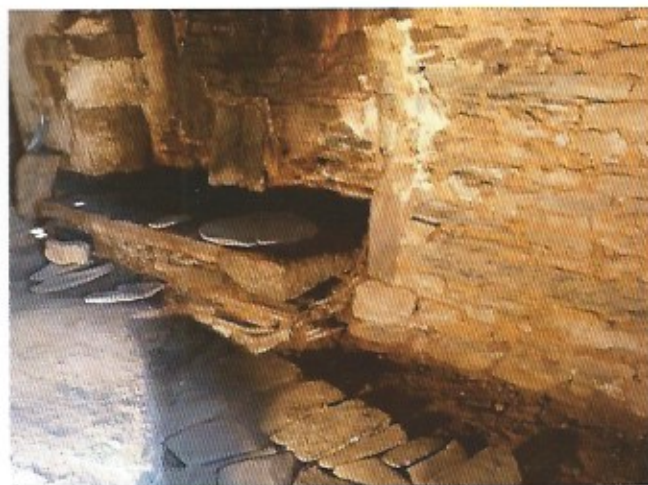
Été 2014, recherche du niveau de l'âtre d'origine et découverte d'un dallage dans la grande salle.

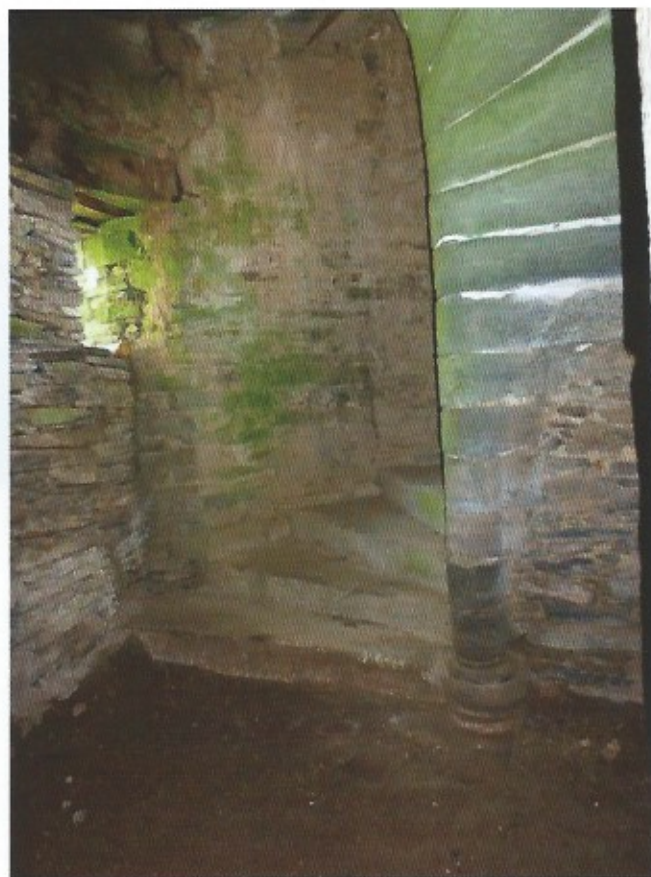
Le bas de l'escalier avec une ancienne porte murée. C'est le pourrissement des arrières linteaux de cette porte qui est à l'origine de la déformation de la tour.

Resté des dizaines d'années sans entretien puis abandonné, le bâtiment présente de graves désordres de structure : le pignon sud, que l'on suppose avoir été reconstruit, est déversé, de même que le mur sud de l'aile arrière ainsi que son pignon ouest, poussés par la charpente. La tour d'escalier s'est déformée à la suite de la pourriture des arrières linteaux d'une porte du rez-de-chaussée (aujourd'hui murée), provoquant la rupture d'une dizaine de marches. Les travaux de consolidation sont à l'étude, conjointement avec le projet de réaménagement qui évolue en fonction de nouvelles données. En effet, suite à des contacts répétés avec l'Inventaire et aux échanges avec le jury du prix Dendrotech dans lequel figuraient un inspecteur général

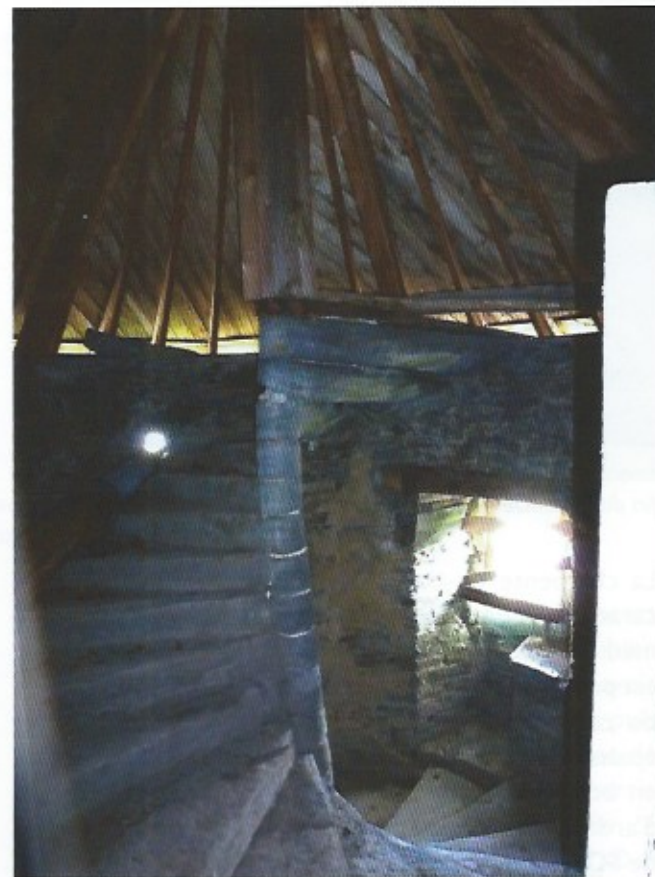
Le sommet tronqué de l'escalier, il devait conduire à second étage, probablement un comble au-dessus du premier étage disparu.

dans les façades amène à supposer la disparition d'un étage carré. D'ailleurs l'escalier se poursuivait au-delà du premier étage. Un tas d'argile et de fragments de carreaux de terre cuite trouvés au pied d'une baie murée de l'étage pourrait provenir de la démolition d'un sol carrelé. Le plancher haut de l'aile arrière est en terre sur quenouilles et conserve encore quelques carreaux de différentes dimensions.

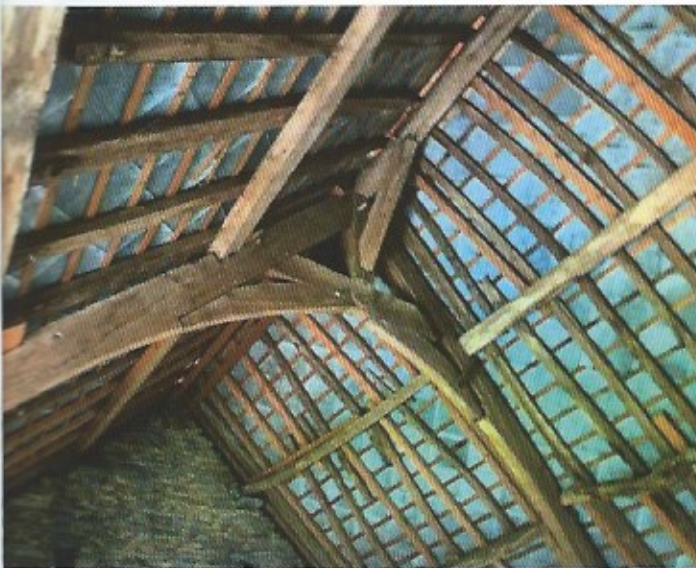
En haut : la ferme de charpente de l'aile arrière, elle aussi datée de la fin du XV^e siècle.

La charpente du corps principal ne présente pas de caractéristique particulière. Par contre une belle ferme médiévale subsiste dans l'aile arrière. La tour d'escalier est protégée par une couverture provisoire. Une partie du corps principal est encore couverte en ardoises épaisses accrochées sur des liteaux par des chevilles en bois de section carrée. La présence de carrières d'ardoises est attestée sur les collines bordant la vallée de l'Oust à quelques kilomètres de Launay.

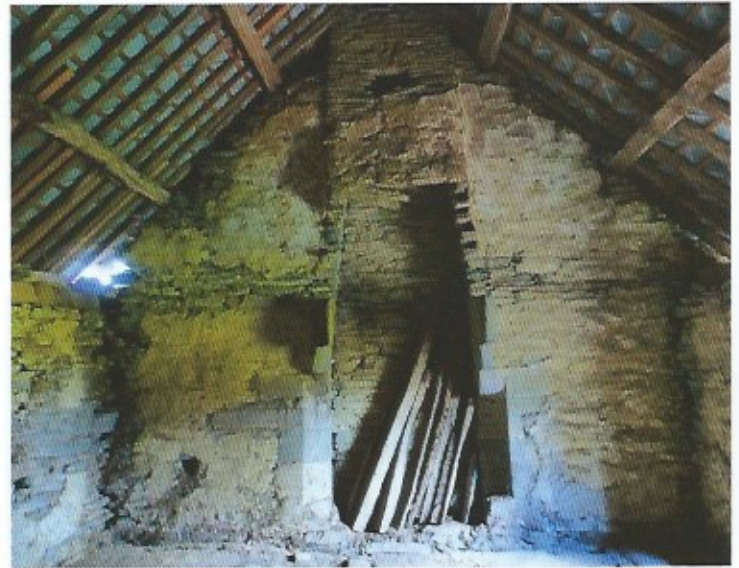
En haut : cheminée de la chambre haute de l'aile arrière.

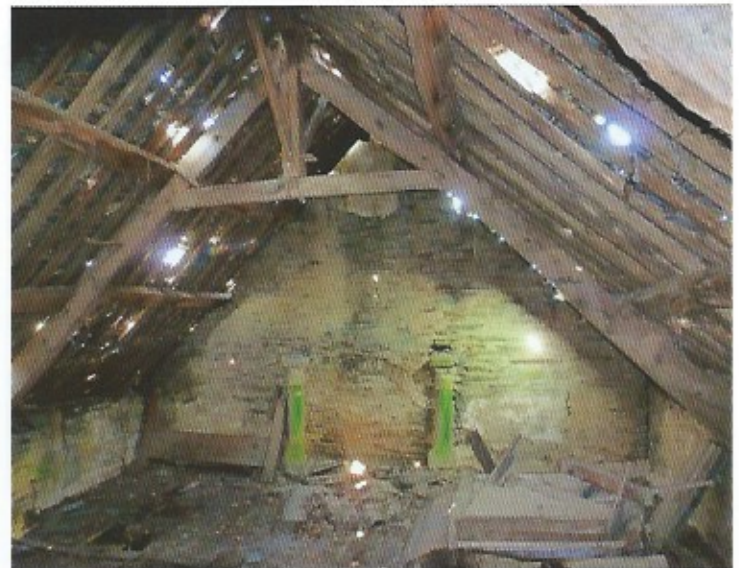
En bas : le comble au-dessus de la grande salle, côté nord, avec les vestiges d'une cheminée.

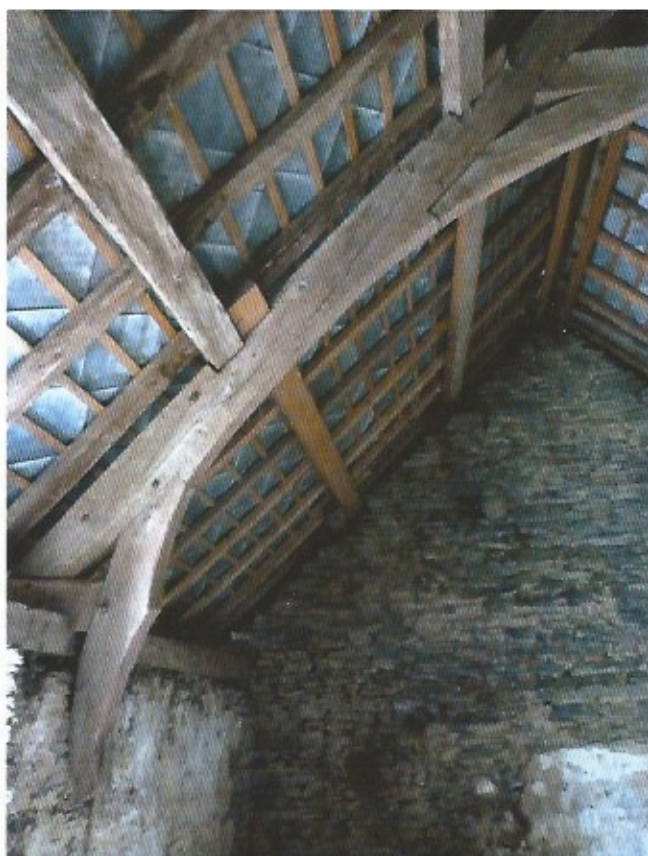
Une autre vue de la charpente de l'aile arrière.

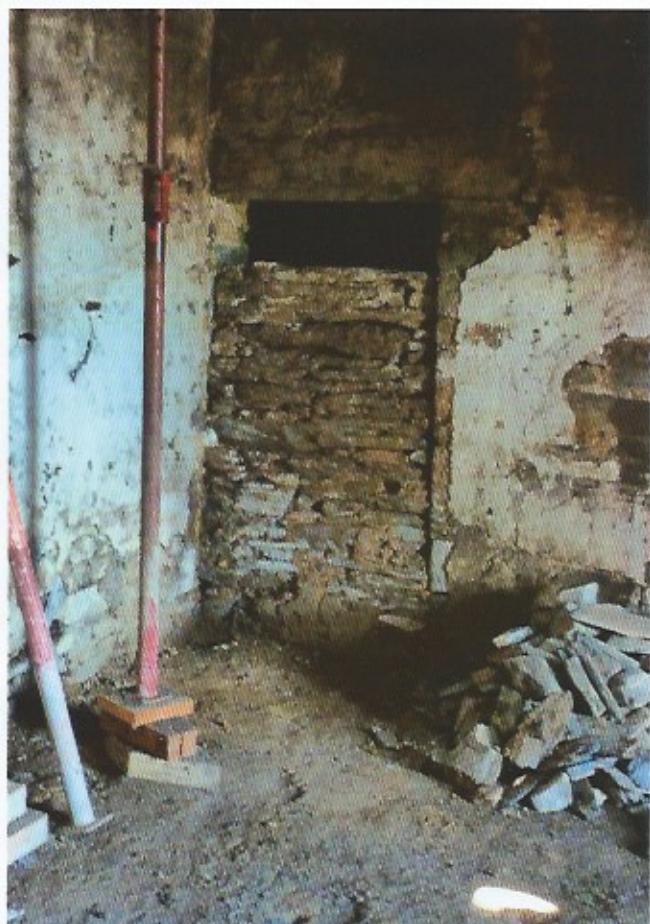
À gauche de la cheminée de la grande salle le piquage de l'enduit fait apparaître une porte murée...

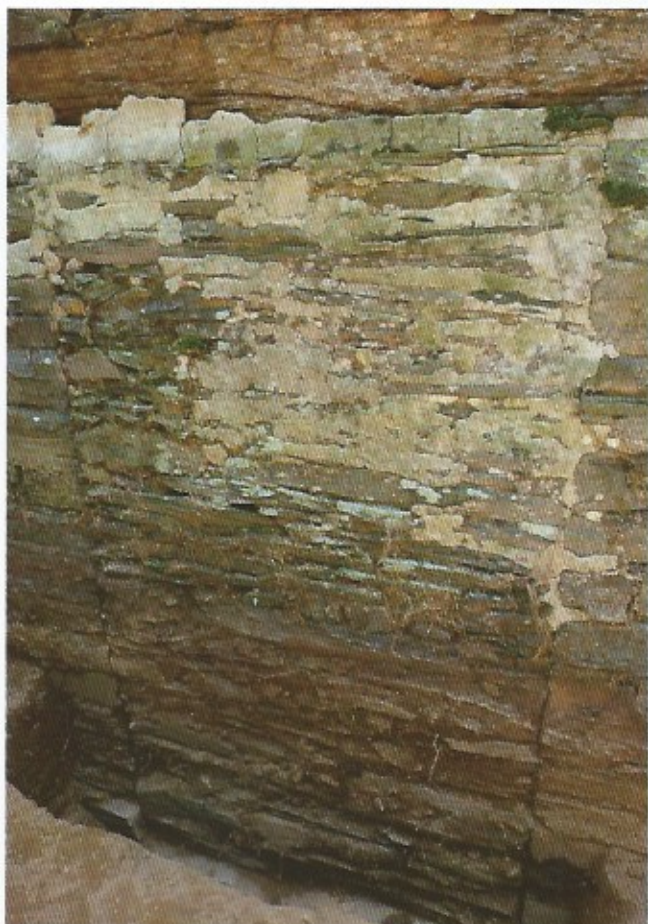
... dont on retrouve la trace à l'extérieur sur le pignon nord.
